國立台南高商113學年度校園安全平面配置圖

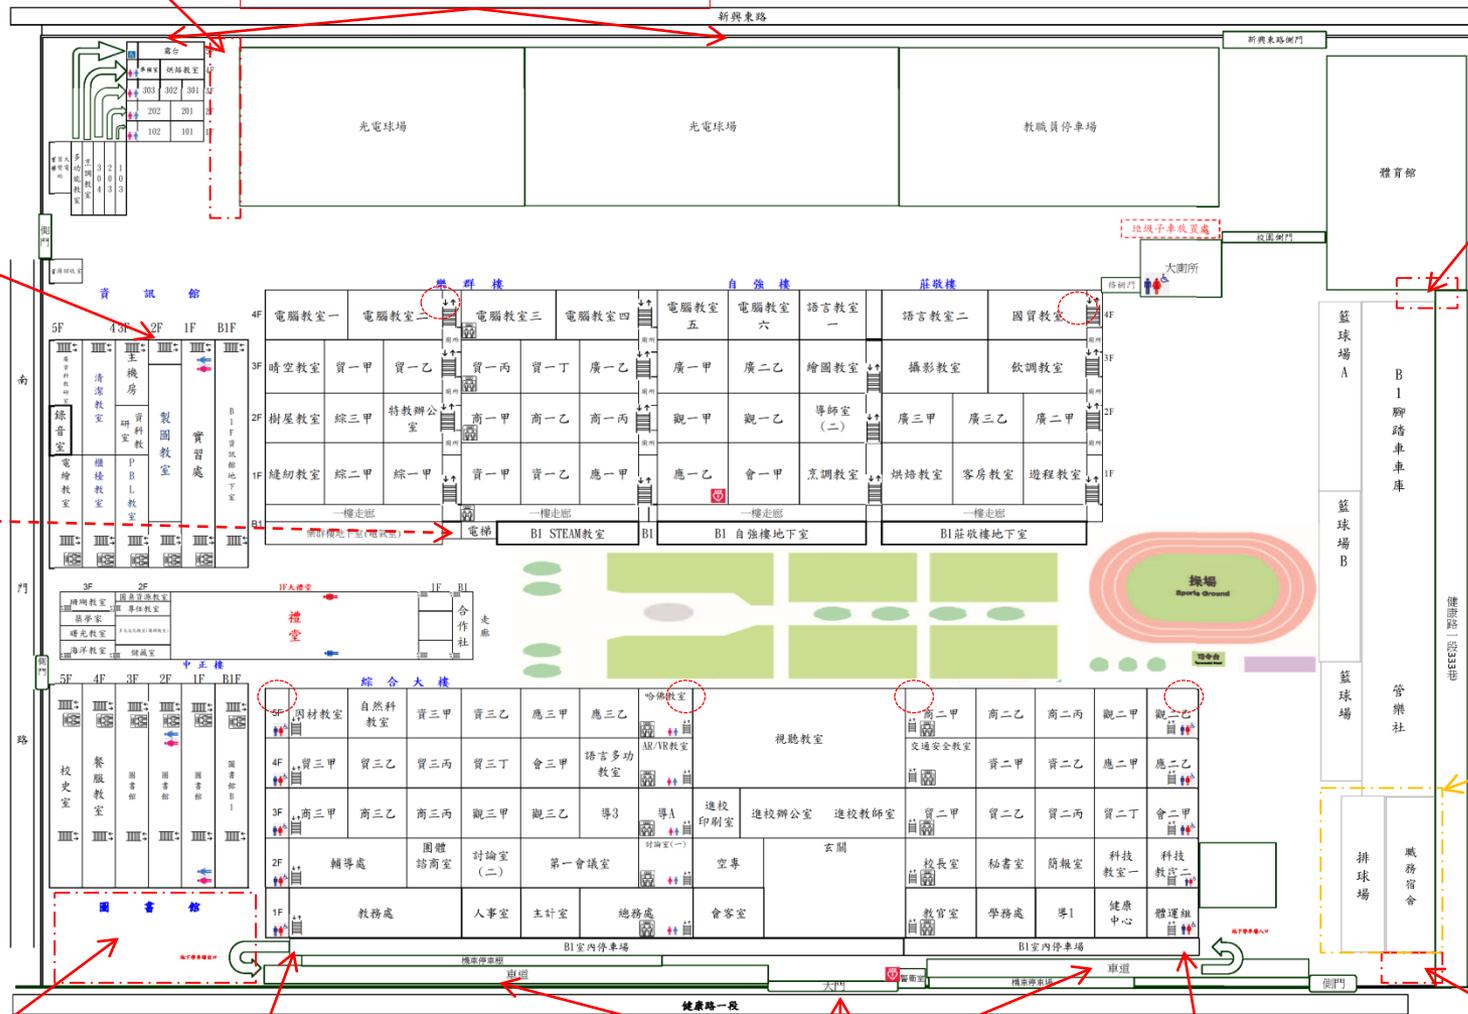
監視器盲區
人員無法有效
監控，加裝
柵門。

比鄰新興東路，常有流浪漢出沒區域，環境髒亂，需定期檢查

校園死角，人員
少出入，加裝監
視器，以即時發
現非常態人事物。

樓梯間，照
明不足。

地下室陰
暗處，照
明不足。

光電工程施工區
域，人員進出複
雜。廠商每日回
報到工人數、機
具並協調固定使
用洗手間，與學
生動線分開。

地下室陰暗處，
照明不足。加裝
感應燈，避免照
明不足。

頂樓樓梯間，人
員出入少，安裝
監視器，以即時
發現誤入者。

大門口及車道，
人車進出較多。
上下學尖峰時間
增加指揮人力。

地下室陰暗處，
加裝感應燈，避
免照明不足。
